# HERZLICH WILLKOMMEN zum Projekt-Abschlussworkshop SpeedColl2

# Webinar: SpeedColl2

SOLARTHERMIE UND INNOVATIVE WÄRMESYSTEME

## **Einführung in das Projekt SpeedColl2**

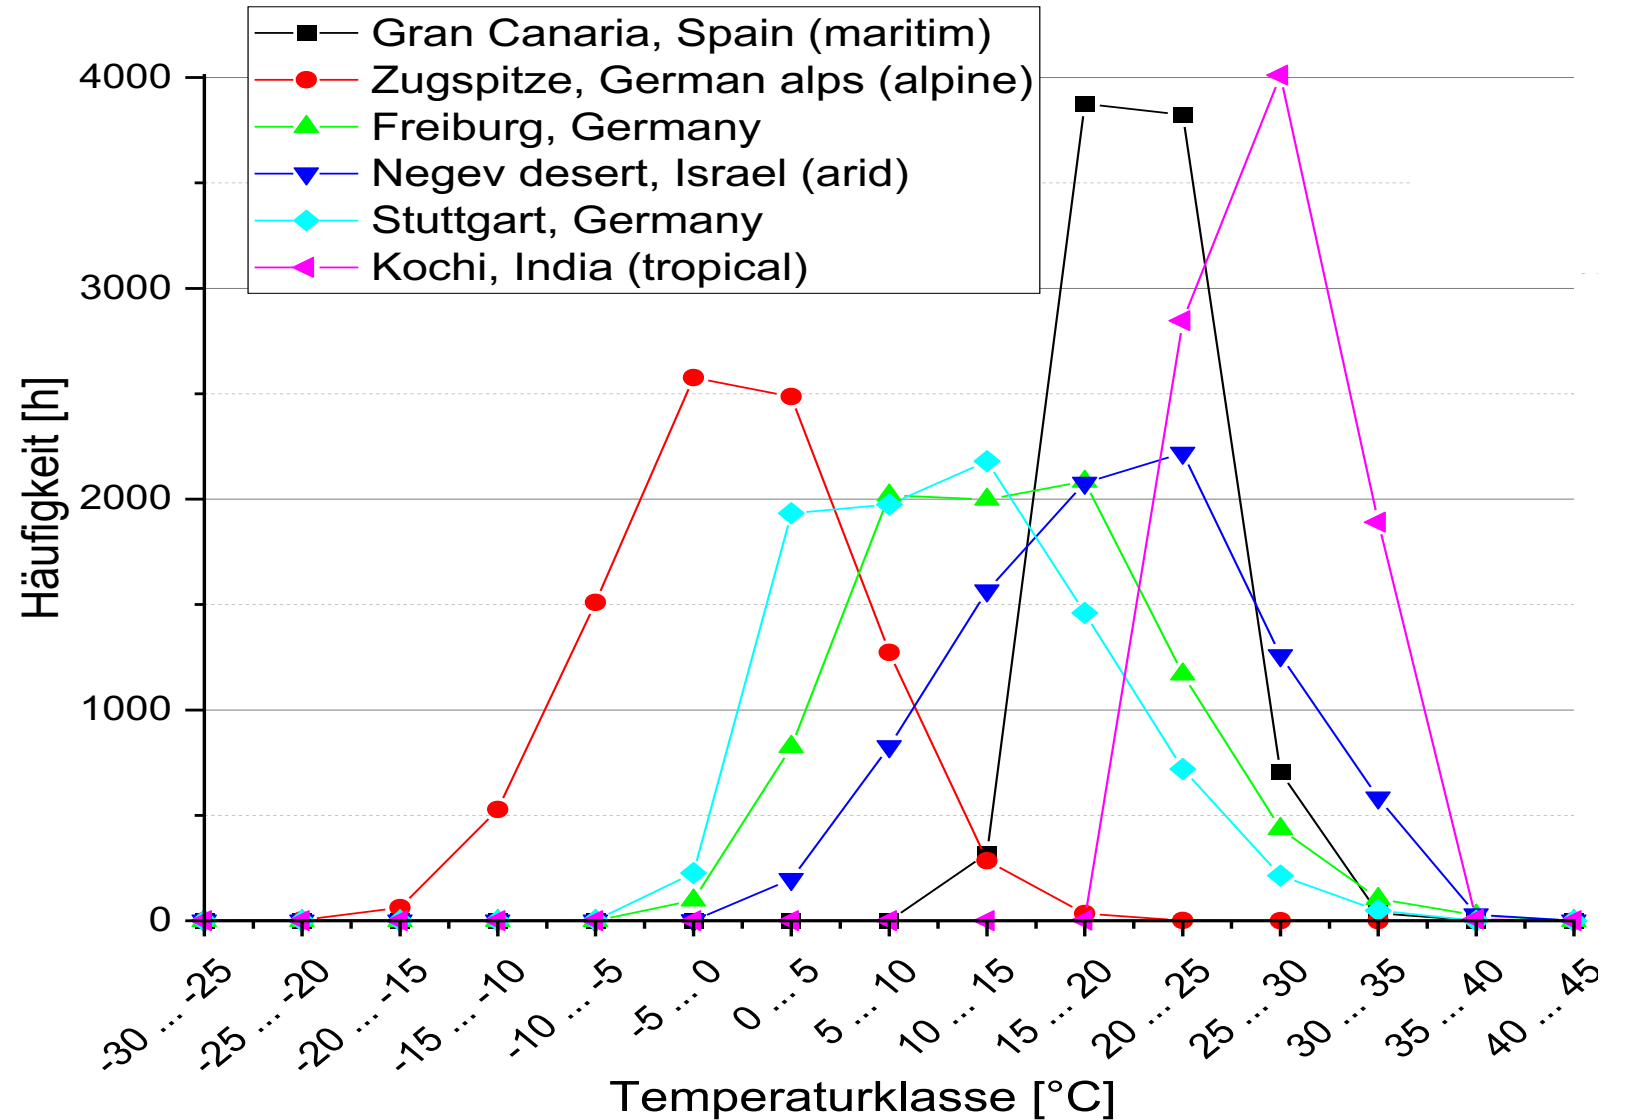
- Umgebungstemperatur  
Häufigkeitsverteilung

Mittlere Temperatur
Gran Canaria	20,3°C
Zugspitze	-1,0°C
Freiburg	13,8°C
Negev desert	19,0°C
Stuttgart	10,9°C
Kochi	27,0°C

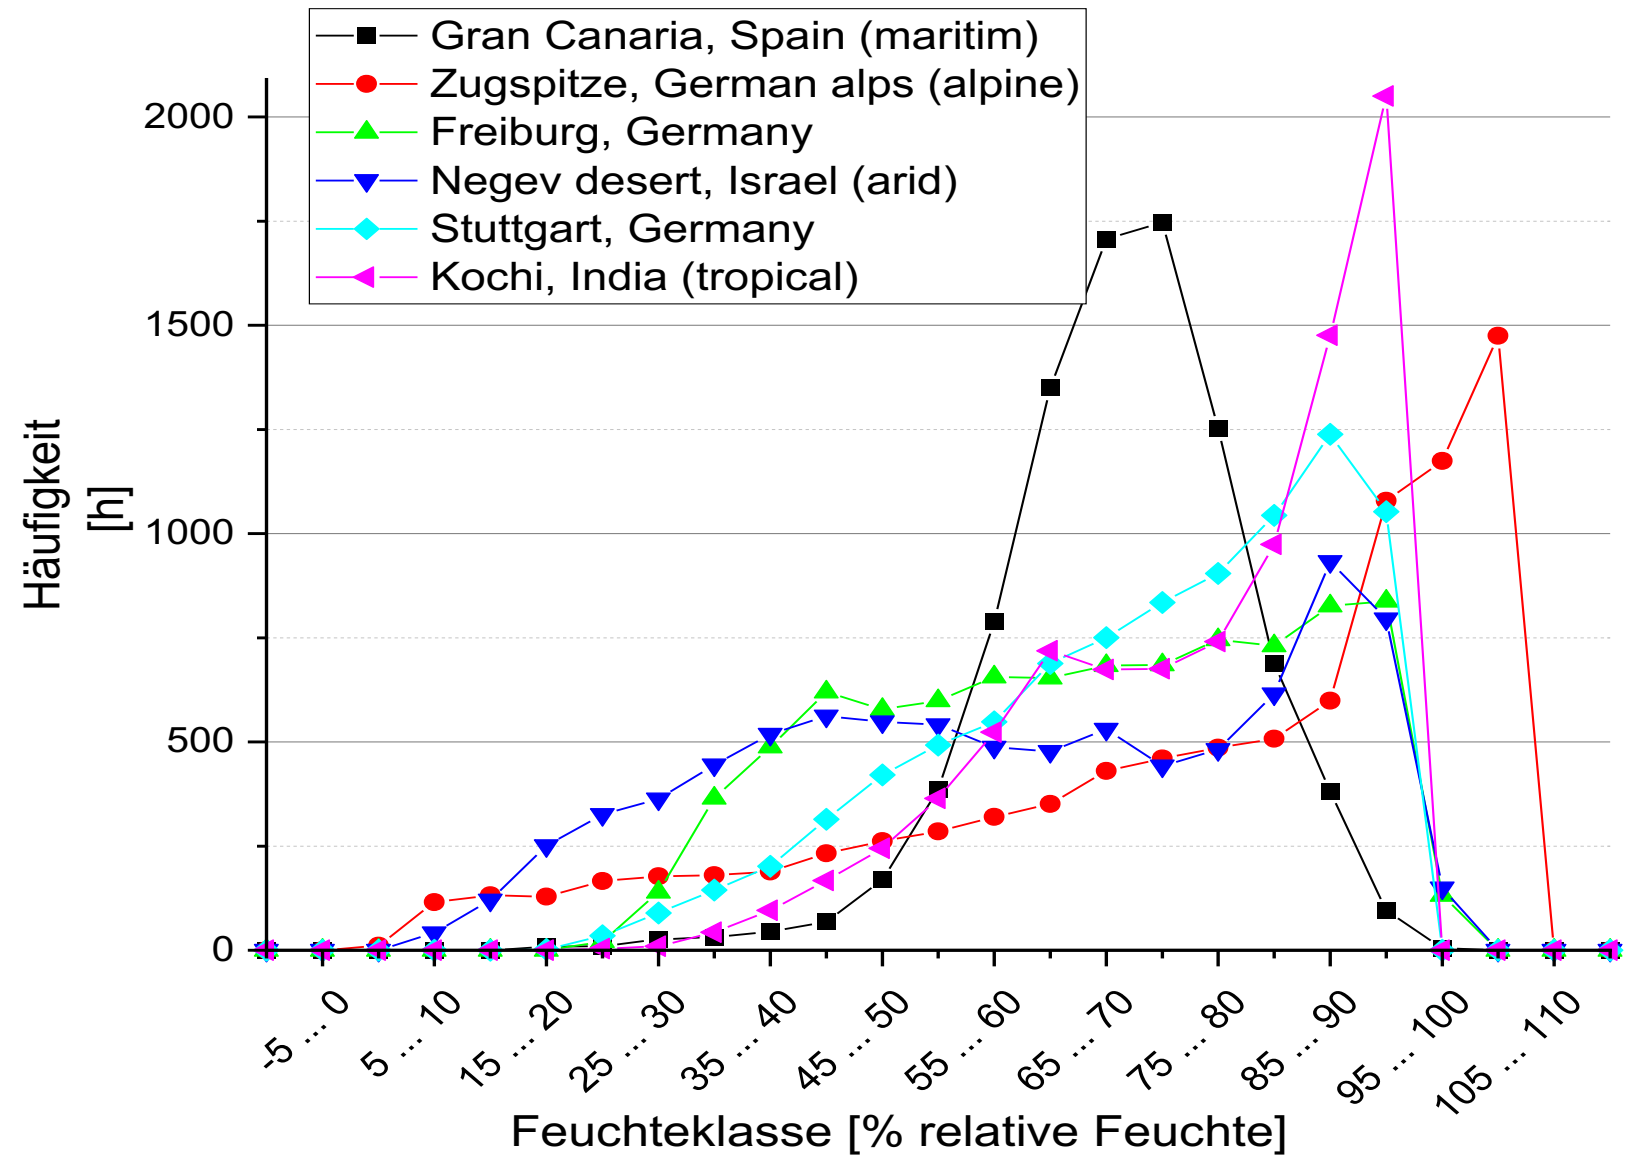
- Umgebung rel. Luftfeuchte  
Häufigkeitsverteilung

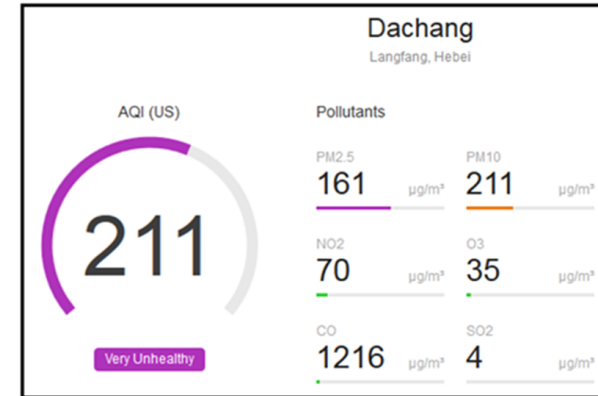
# Schadstoffstandort Peking – Luftqualität und Luftschadstoffe

- Seit 09.05.2019: Aufzeichnung der Daten von <https://air-quality.com/>
- 28.06. – 23.08.2019: Eigene Messung am Standort
- Stichproben zeigen: **Qualitativ gute Übereinstimmung**
- Konzentration im Kollektor geringer als in Umgebung

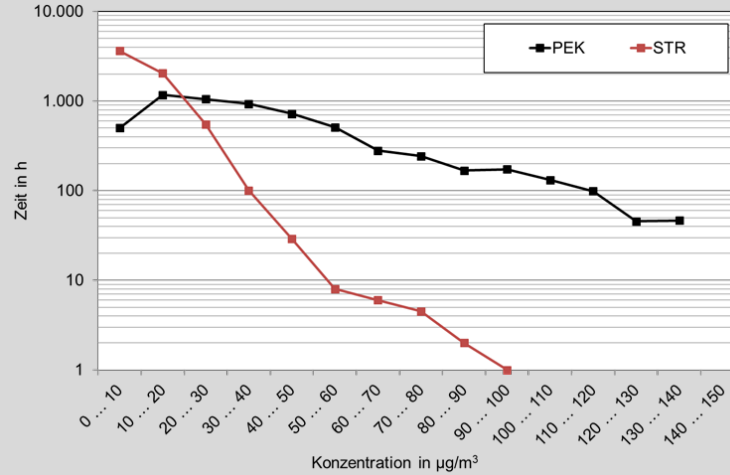
PM<sub>2.5</sub>

Feinstaub

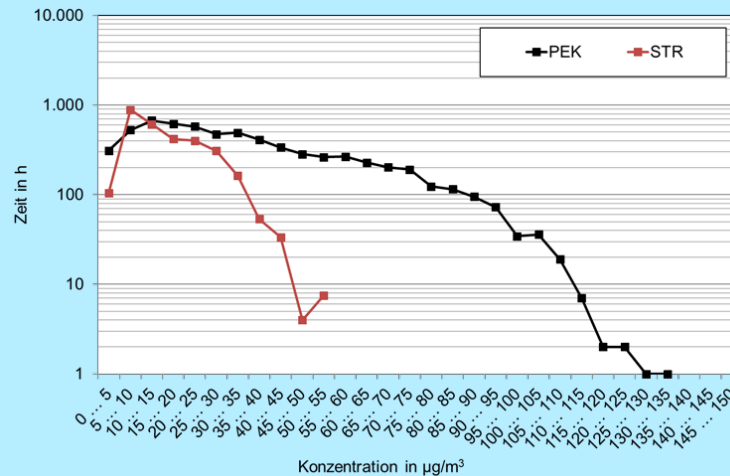
NO<sub>2</sub>

Luft-  
Schadstoffe

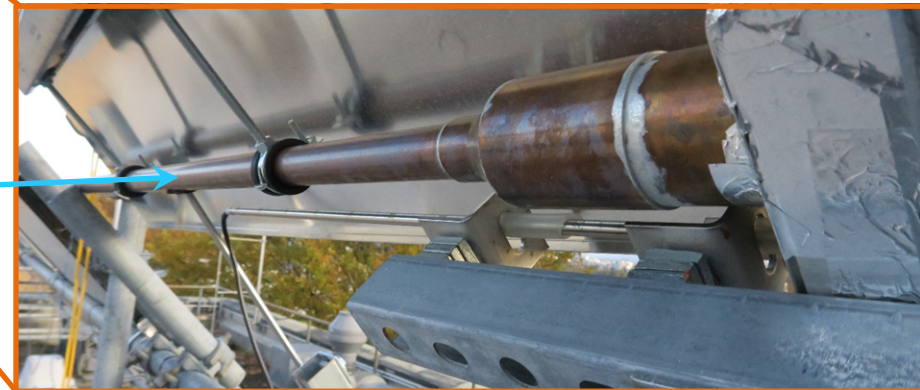
Messstrecke am Kollektoraustritt

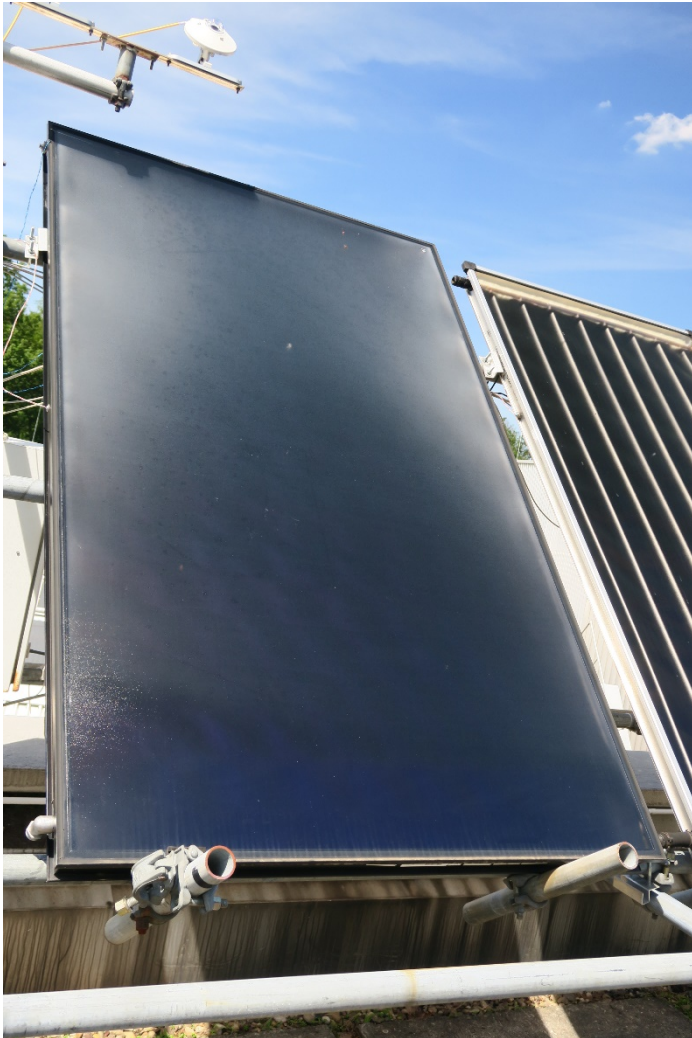
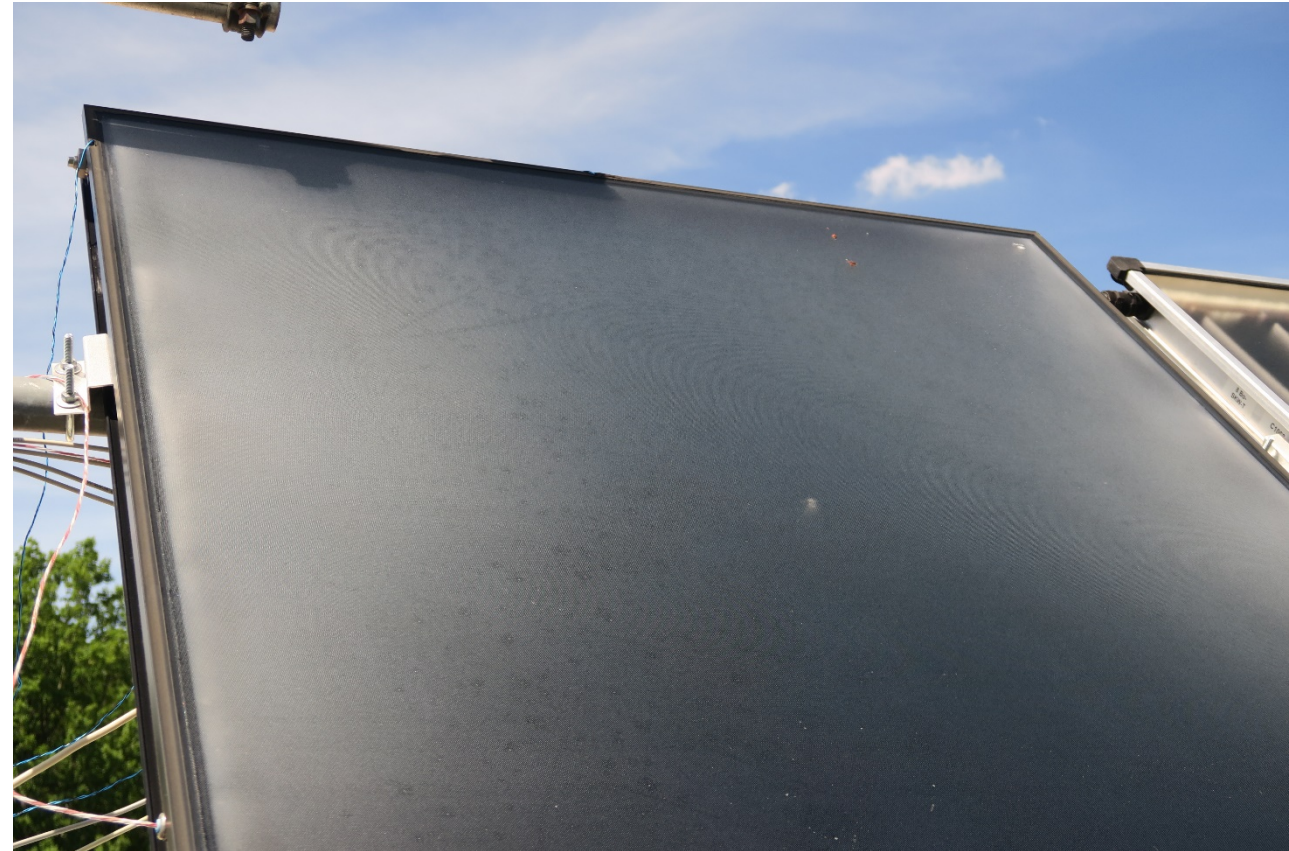
# Ergebnisse der Kollektorzerlegung (Freiburg, Stuttgart, Zugspitze)

- Kontakt Glas Absorber im Randbereich
- Beschlag innen am Glas
- Schweißung an Sammelrohren gelöst
- Staubablagerung auf Absorber

- Abriebspuren auf Absorber
- Beschlag innen am Glas
- Schweißung an Sammelrohren gelöst
- Staubablagerung auf Absorber

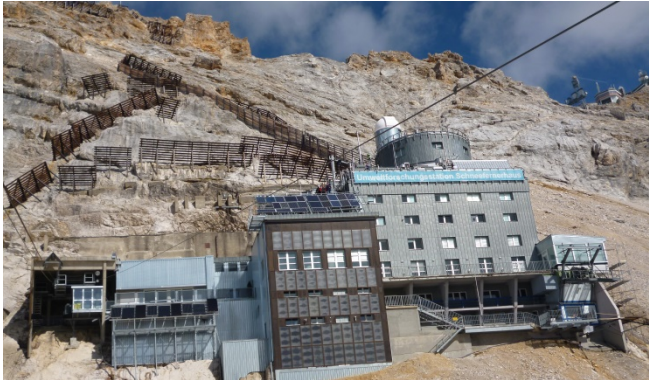
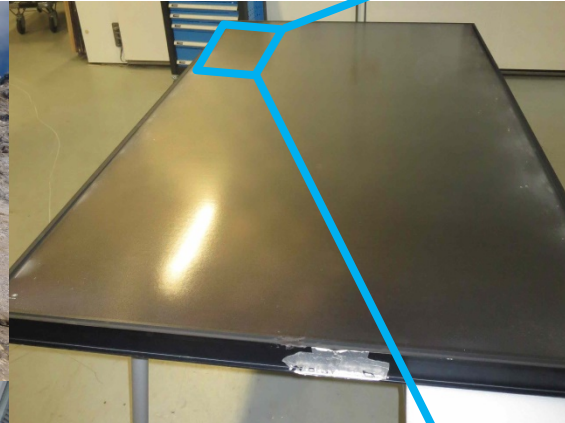
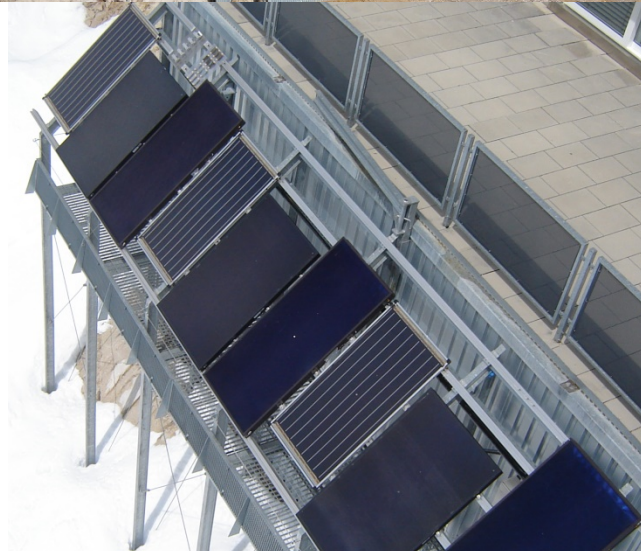
- Kollektor Typ III nach ca. 7 Jahren Exposition  
Zugspitze, ungekühlt

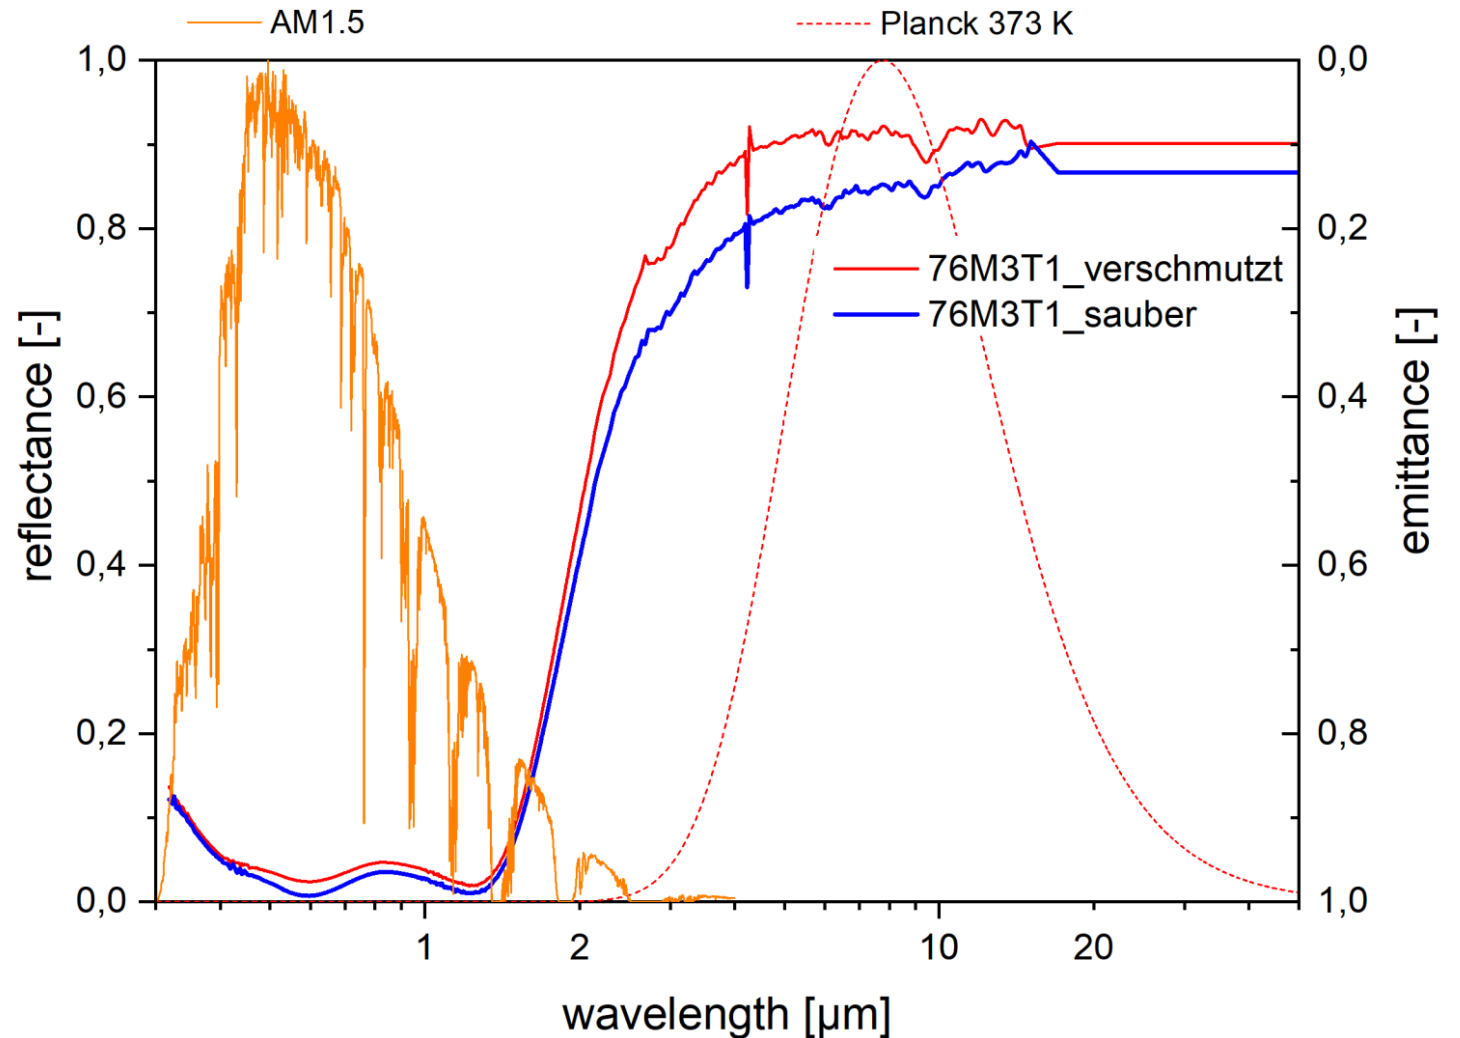
Kollektor Typ III 76M3  
nach ca. 7 Jahren Exposition  
Zugspitze, ungekühlt  
■ Optische  
Charakterisierung

$\alpha$  [AM1.5]

$$\Delta = \alpha_{\text{sauber}} - \alpha_{\text{verschmutzt}} = 0,01$$

$$\Delta_{\text{rel}} = 1\%$$

$\varepsilon$  [373K]

$$\Delta = \varepsilon_{\text{sauber}} - \varepsilon_{\text{verschmutzt}} = 0,05$$

$$\Delta_{\text{rel}} = 36\%$$

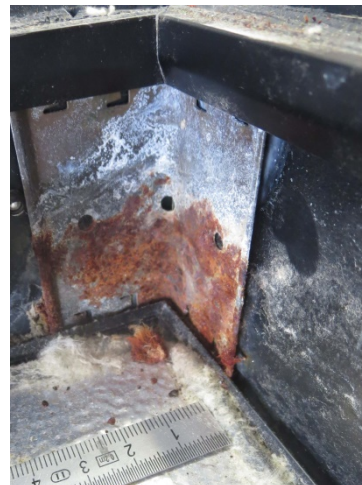
- Kollektorgehäuse  
Korrosion  
unten rechts

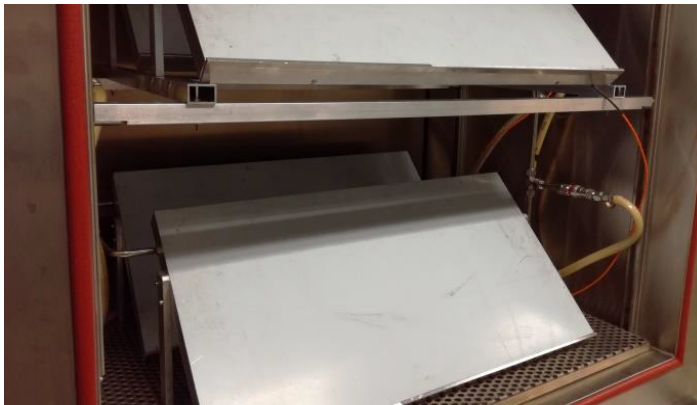
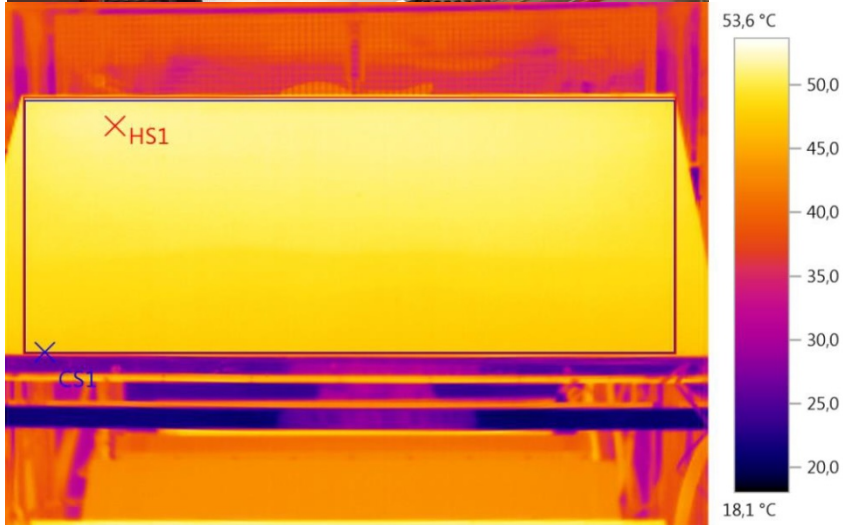
- Komponente Verglasung
  - Indoortest Kondensation bei 50°C

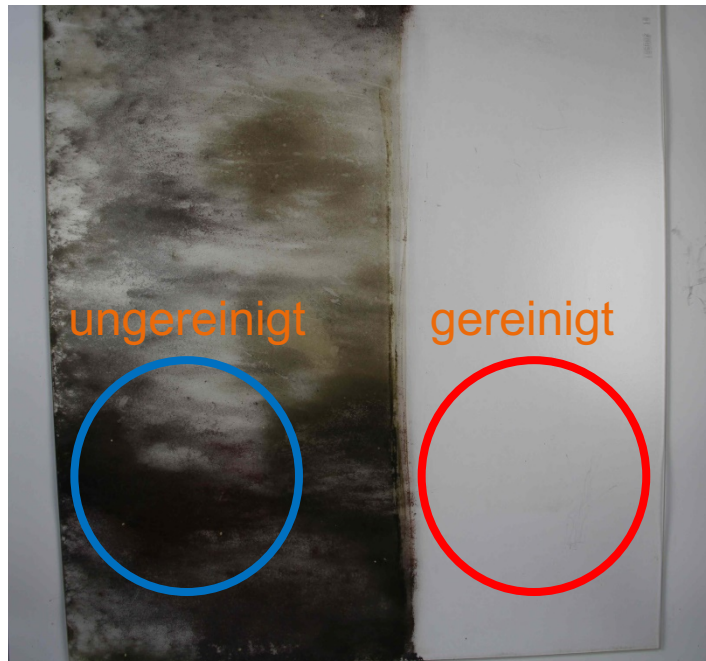
## ■ Verglasung

- Kochi, tropischer Expositionsstandort
- ca. 7 Jahre Exposition

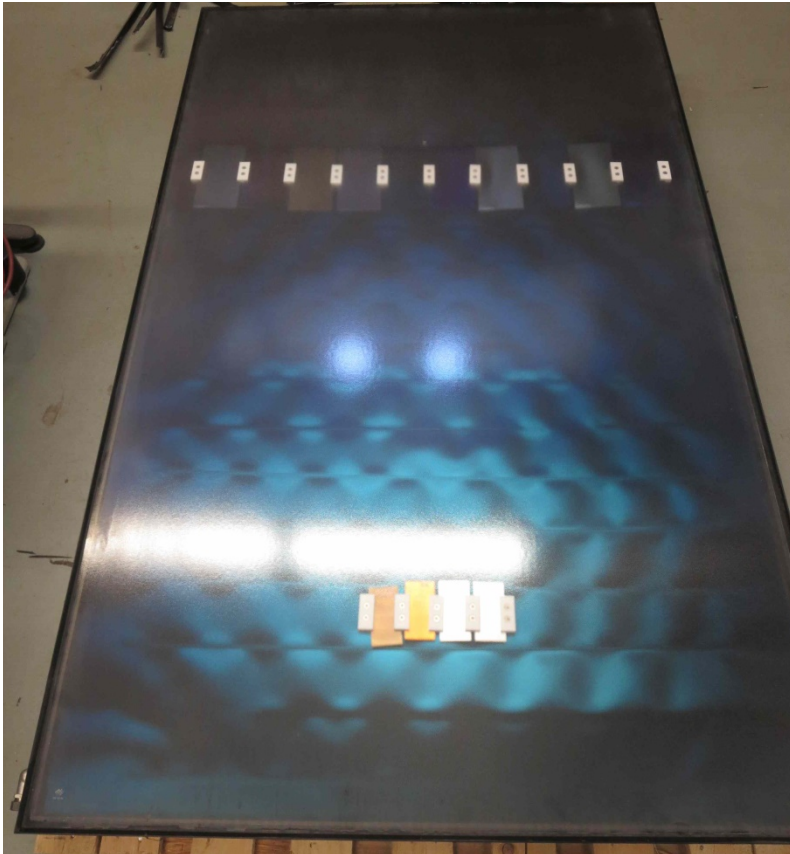
Prüfkollektor nach ca. 7 Jahren Exposition in Stuttgart, ungekühlt

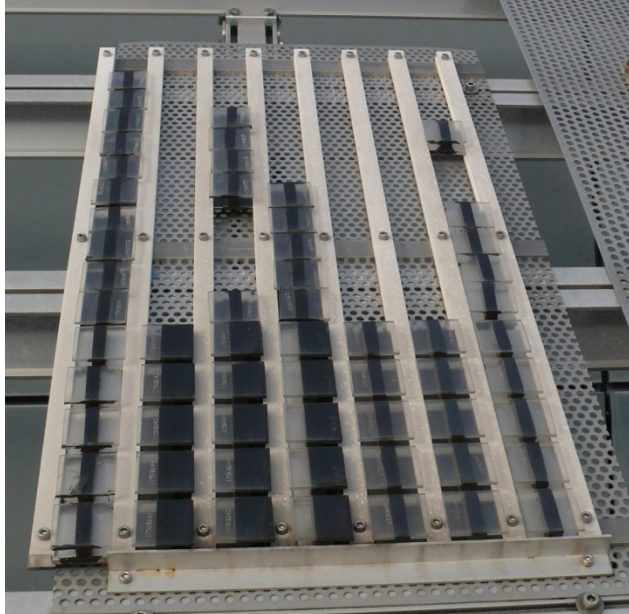
- Exposition von H-Prüfkörpern nach 2,5 Jahren in Kochi
- Optische Charakterisierung
  - Spektroskopische Untersuchung
  - Mechanische Prüfung

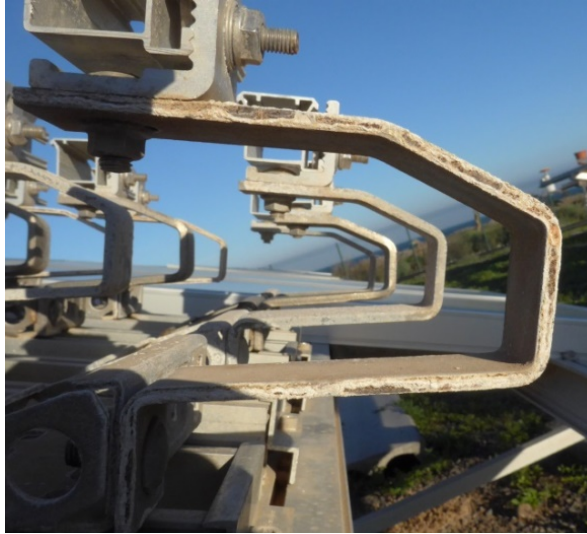
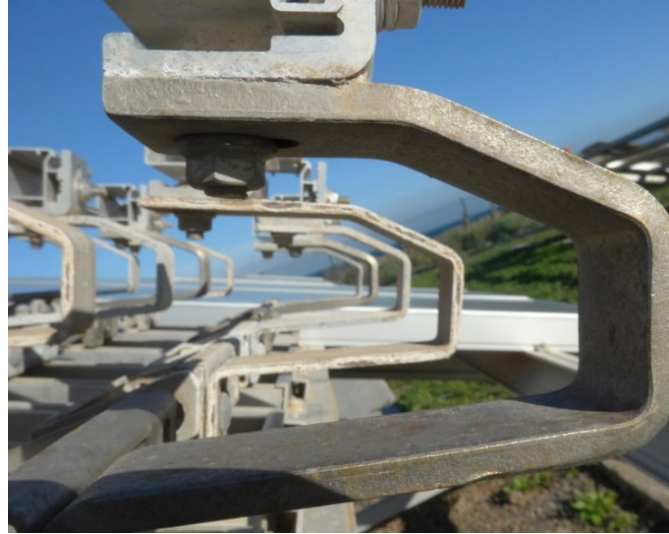
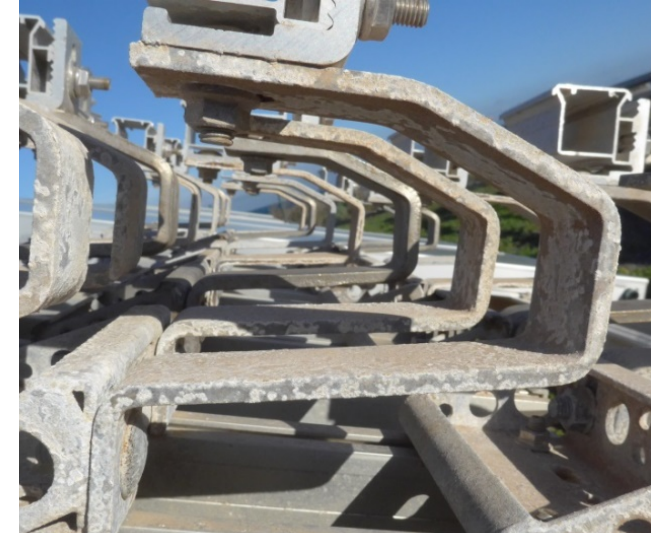
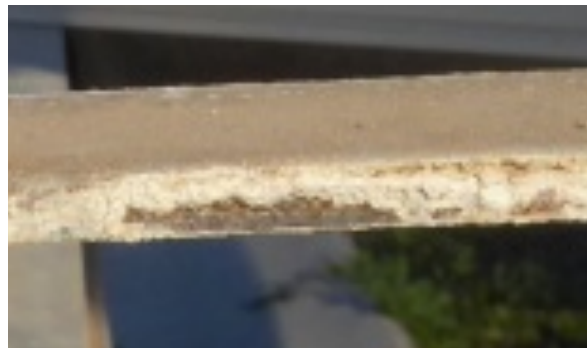
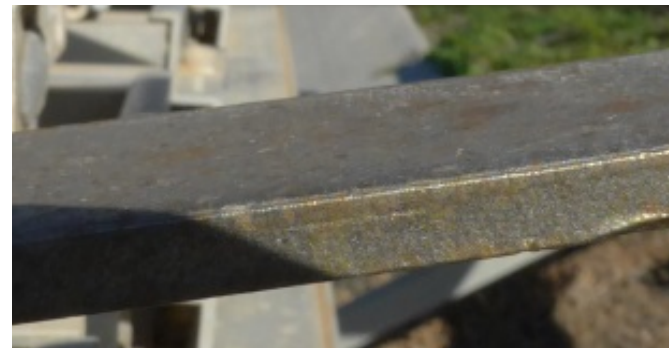
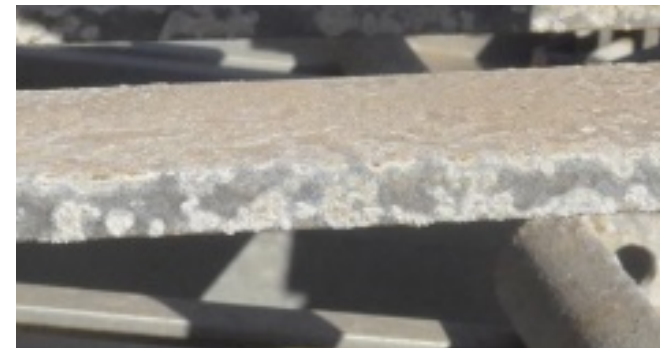
- Exposition maritimer Standort Gran Canaria
- nach ca. 2 Jahren

Typ 1

Typ 2

Typ 3

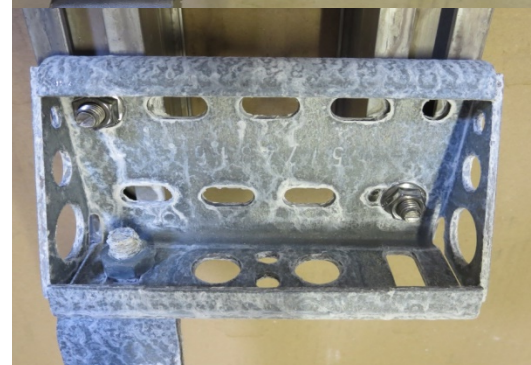
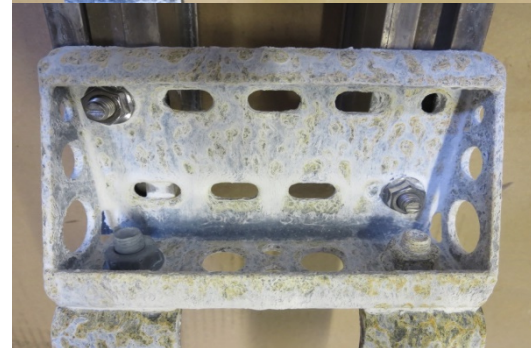
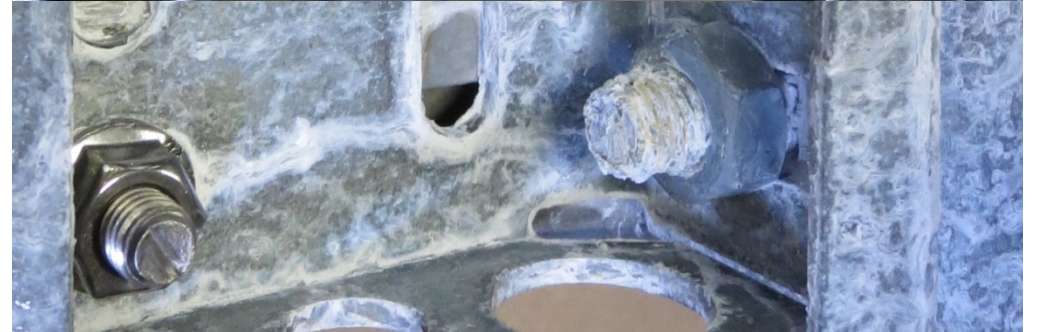
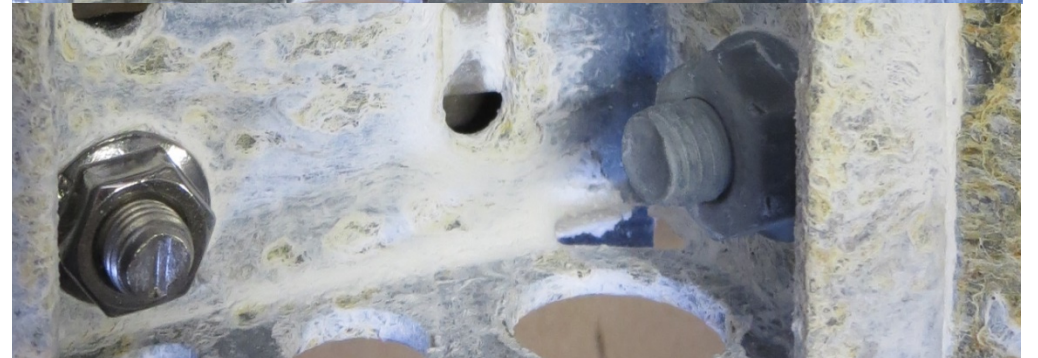
- Indoortest
- SpeedColl Salznebelprüfung

Typ 2

Typ 1

Typ 3

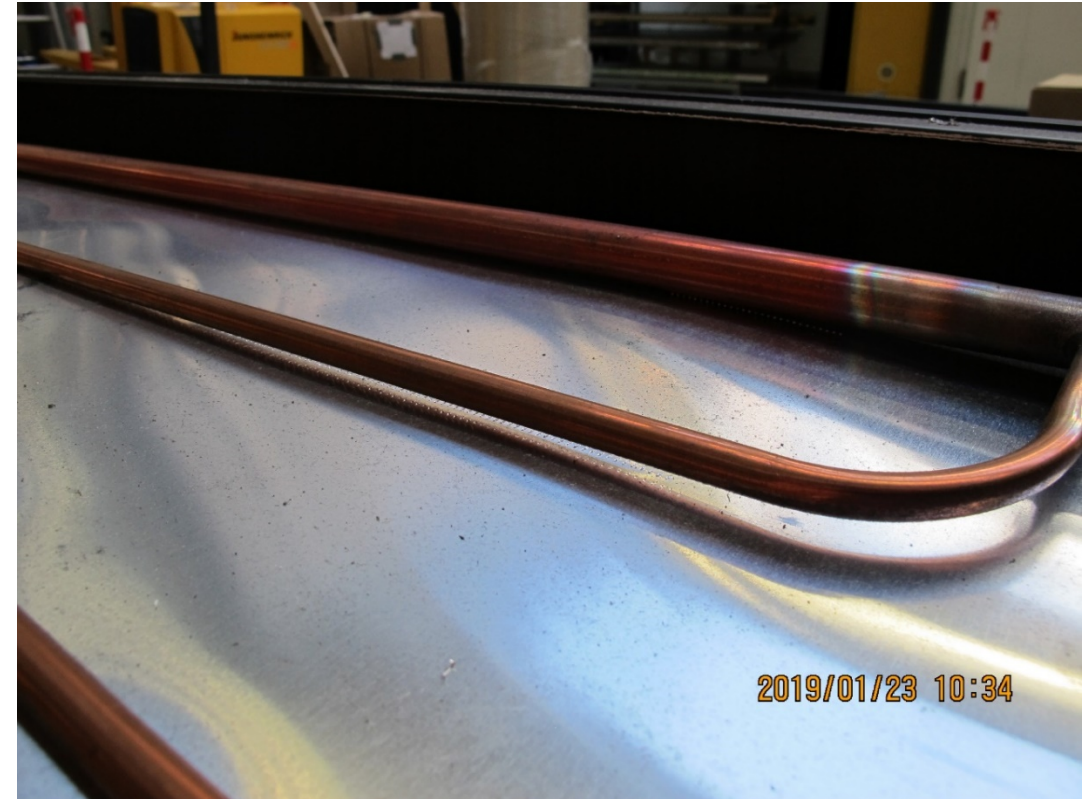
# Kollektorschnellprüfungen: Temperaturwechsel intern

- Prüfung der Beständigkeit der Verbindung zwischen Absorberblech und Register

- Aufheizen mit 95 °C Eintritt bis 90 °C am Austritt
- Abkühlen mit 10 °C Eintritt bis 15 °C am Austritt
- 2000 Schocks ( $\Delta T = 75 \text{ K}$ )
- 4 thermische Schocks nach ISO 9806 (1 x Inbetriebnahme, 3 x Wartung)

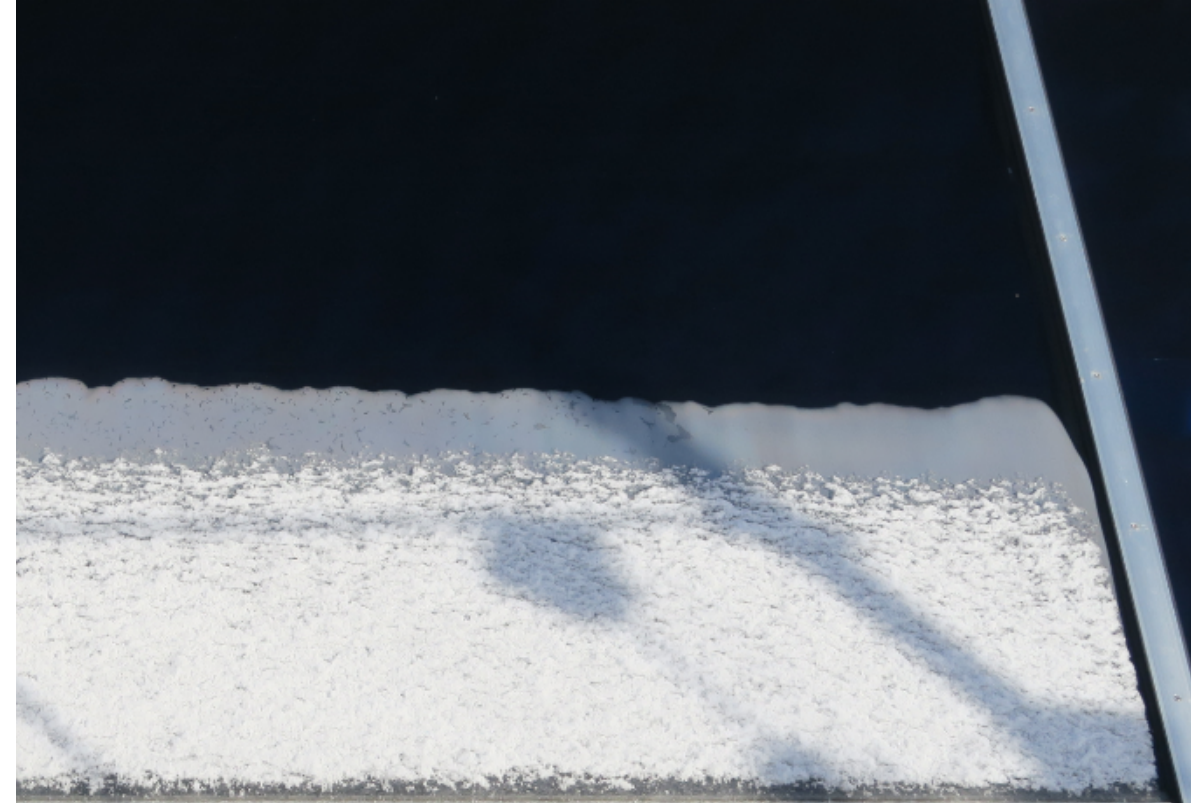
# Kollektorschnellprüfungen: Feuchteprüfung

## Randbedingungen

- Neigungswinkel 30°
- Betrieb bei 80 °C und 80 % rel. Feuchte
- Kondensatfalle auf unterer Hälfte des Kollektors bei 50 °C

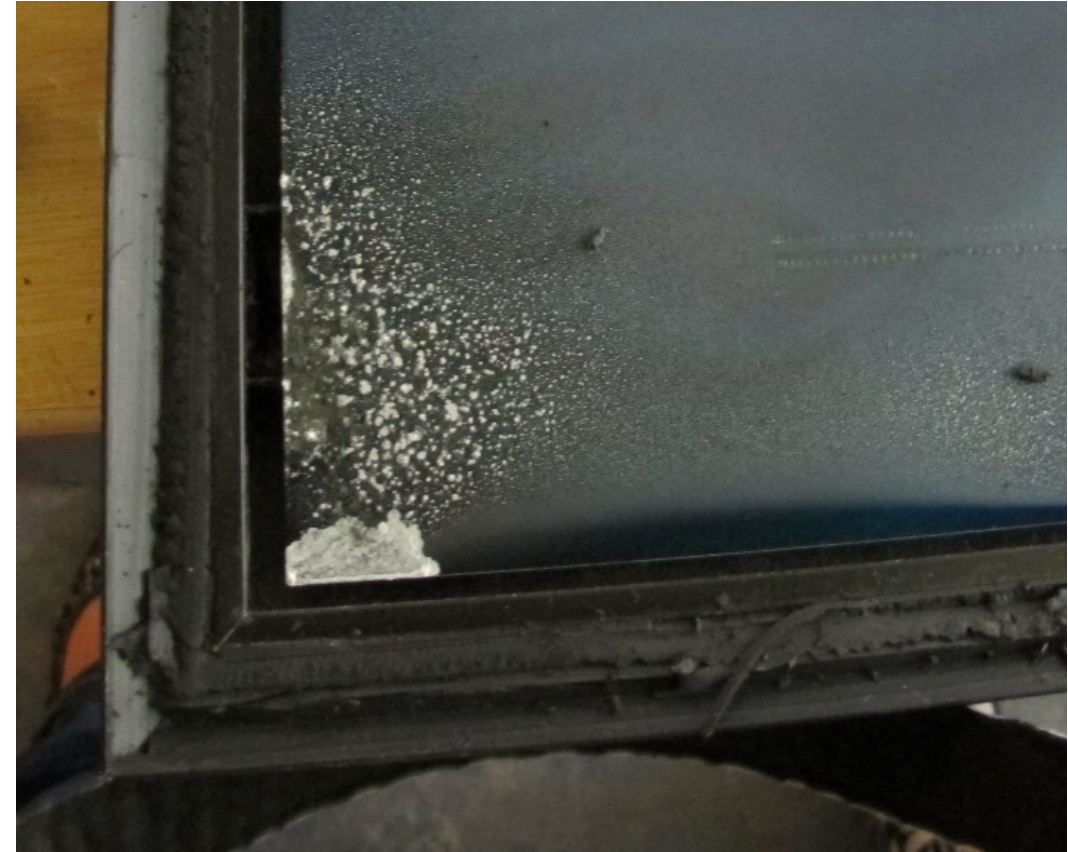
# Kollektorschnellprüfungen: Salzsprühnebelprüfung

## Ziel

- Prüfung auf Beständigkeit gegenüber Salzeintrag ins Kollektorinnere und außenliegende Oberflächen (Rahmen, Anschlüsse etc.)

## Randbedingungen

- 48 h Zyklus bestehend aus  
Sprühnebelphase: (2 x 2 h, 35 °C, 100% rF)  
Feuchtephase: (2 x 5 h, 1 x 10 h, 40 °C, 93 % rF)  
und Trockenphase: (24 h, 23 °C, 50 % rF)
- Salzgehalt der Sole: (3 ± 0,5 ) %
- Betrieb des Kollektors bei 60 °C
- 22 Zyklen
